Katalóg opatrení

pre zabezpečenie priechodnosti dopravnej infraštruktúry pre živočíchy v pilotnom území

Kysuce - Malá Fatra - Strážovské vrchy

Súčasť výstupu 4.1

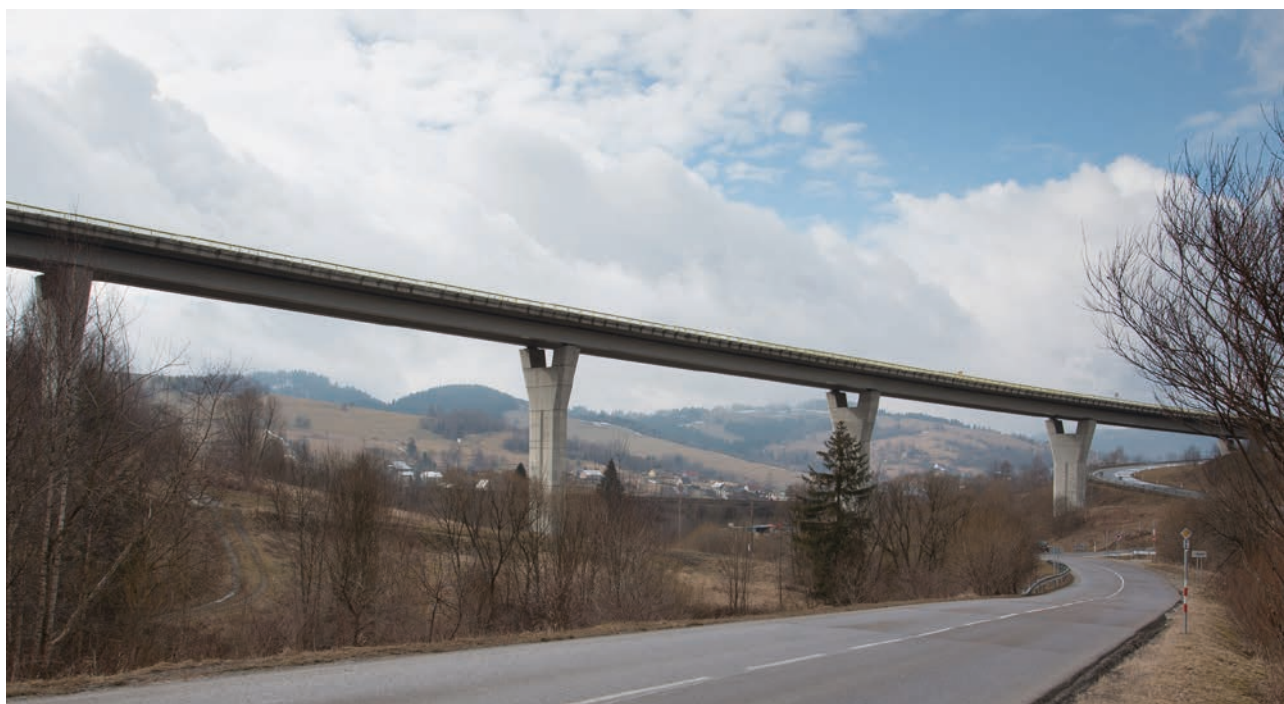
Obr. 10: Biokoridor Skalité (NRBk I) v kolízii s cestou I/12 a diaľnicou D3 Skalité.

5. Odstrániť na predmetnom úseku koridoru zvodidlá, ktoré komplikujú prechod zveri z jednej strany vozovky na druhú.

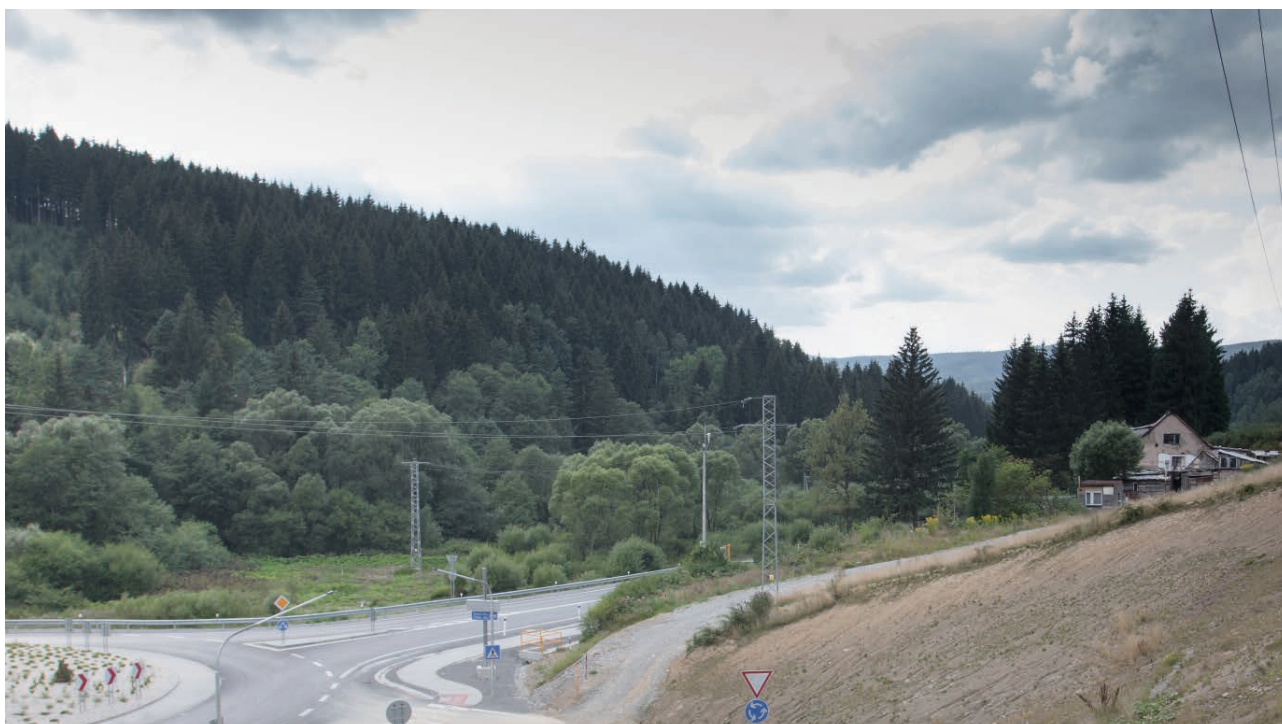
Obr. 13: Biokoridor a cesta 1. triedy I/11.

4. V blízkosti tohto koridoru je nadchod na D3 (č. 237-40), ktorý vedie ponad Šlahorov potok. Tento nadchod je priechodný pre veľké šelmy. Je potrebné zachovať jeho priechodnosť.

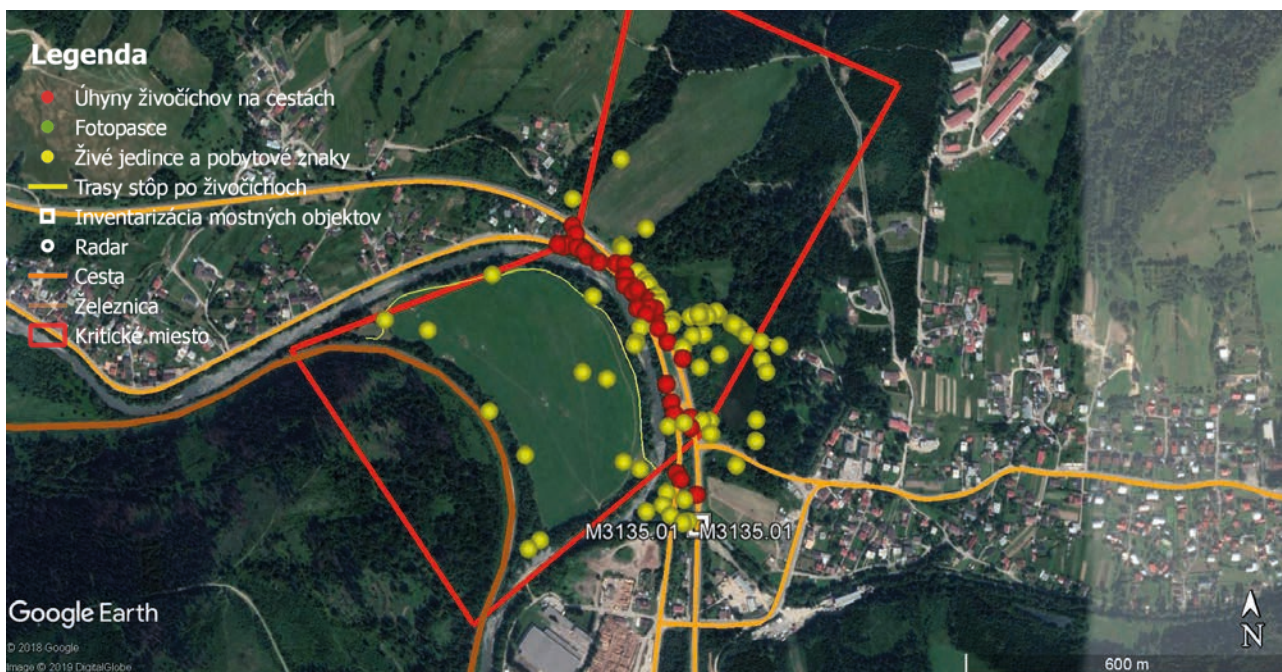
Obr. 22: Mapa biokoridoru Horelica – Oščadnica s vyznačenou mortalitou živočíchov na cestách a zaznamenanými pobytovými znakmi. Táto časť územia by mala byť zachovaná priechodná.

7. V blízkosti koridoru sa na ceste I/11 sa nachádza nadchod ponad potok (č. M3135.01), ktorý je priechodný pre veľké šelmy. Odporúča sa zachovať tento nadchod priechodný.

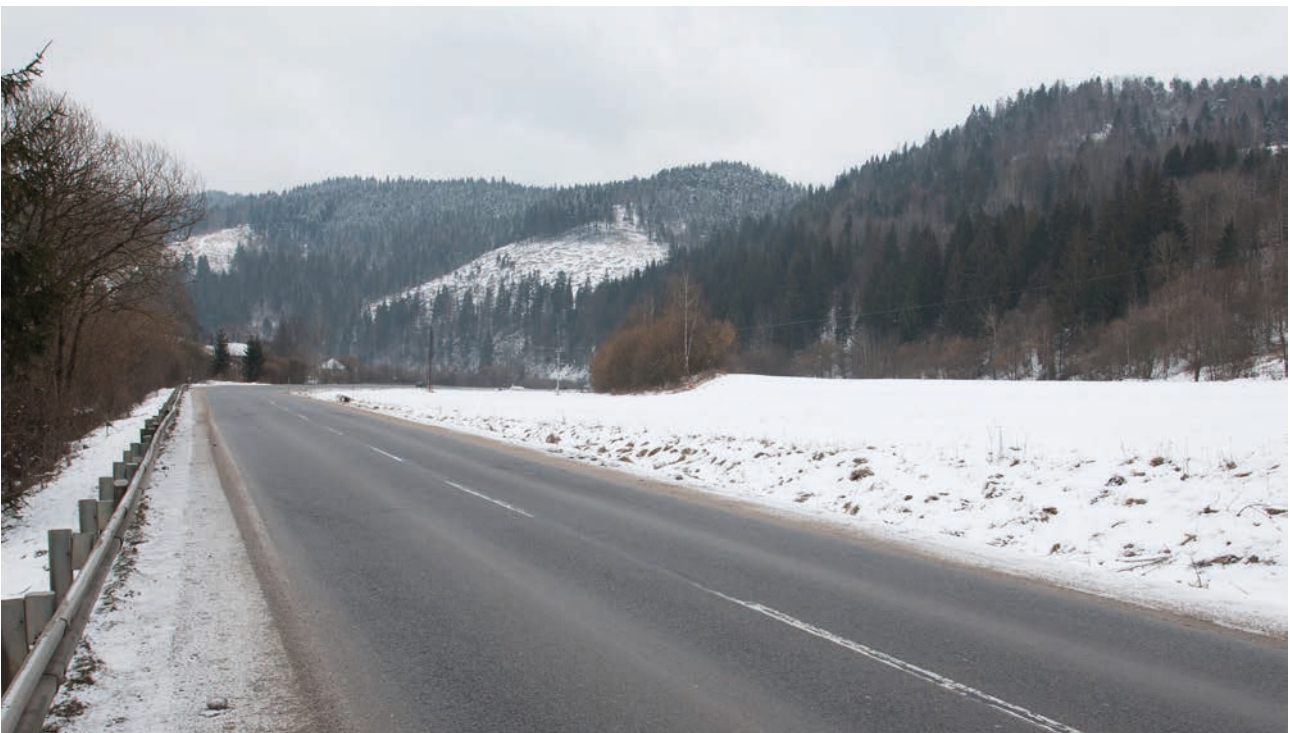
Obr. 24: Biokoridor Klubina (RBk III) v kolízii s cestou II/520 Klubina, Zborov nad Bystricou, kde sa po oboch stranách cesty nachádza les.

1. Odporúča sa stavba zeleného mostu.
2. Zachovať pre udržanie migračnej priepustnosti daného úseku koridor v kontakte s dopravnými líniami v šírke minimálne 500 m. V prípade, že je šírka v súčasnosti nižšia ako 500 m, neodporúčame ju naďalej znižovať / limitovať akoukoľvek urbanizáciou či výstavbou plotov.
3. Zabezpečiť stavebnú uzáveru a ďalšie oplocovanie tohto územia a jeho okolia.
4. Umiestniť dopravné značenie upozorňujúce vodičov na možnú prítomnosť živočíchov popri cestách („Pozor, zver“, „Spomal“).
5. Zriediť lesný porast na mieste kde les hraničí s cestou, aby sa zvýšila viditeľnosť pre vodičov aj pre živočíchy.

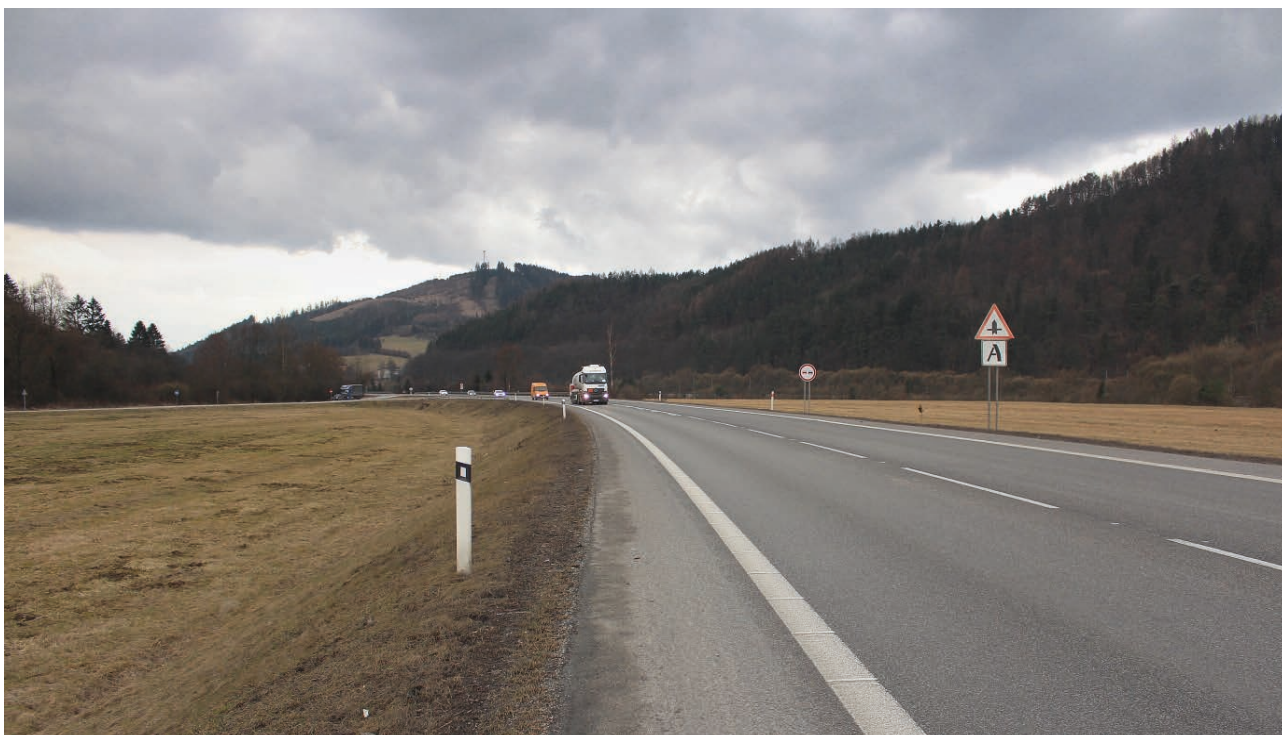
Obr. 27: Biokoridor Kysucký Lieskovec v kolízii s cestou I/11.

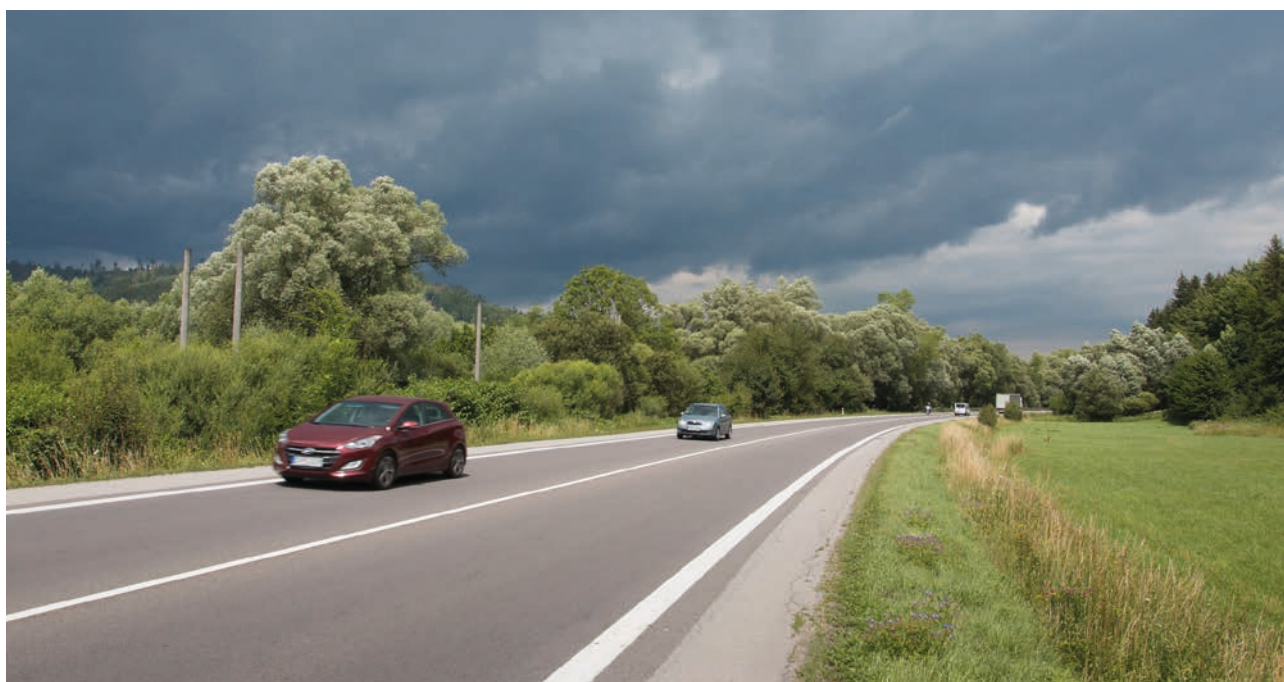
Obr. 30: Pohľad na biokoridor Povina a cestu I/11

3. Umiestniť dopravné značenie upozorňujúce vodičov na možnú prítomnosť živočíchov popri cestách („Pozor, zver“, „Spomal“).
4. Presne lokalizovať miesto, kde najviac dochádza k úhynom zvierat na železnici. Na týchto miestach postaviť zelené mosty s vhodne umiestnenými zábranami (plotmi), ktoré budú navádzať zver na most.

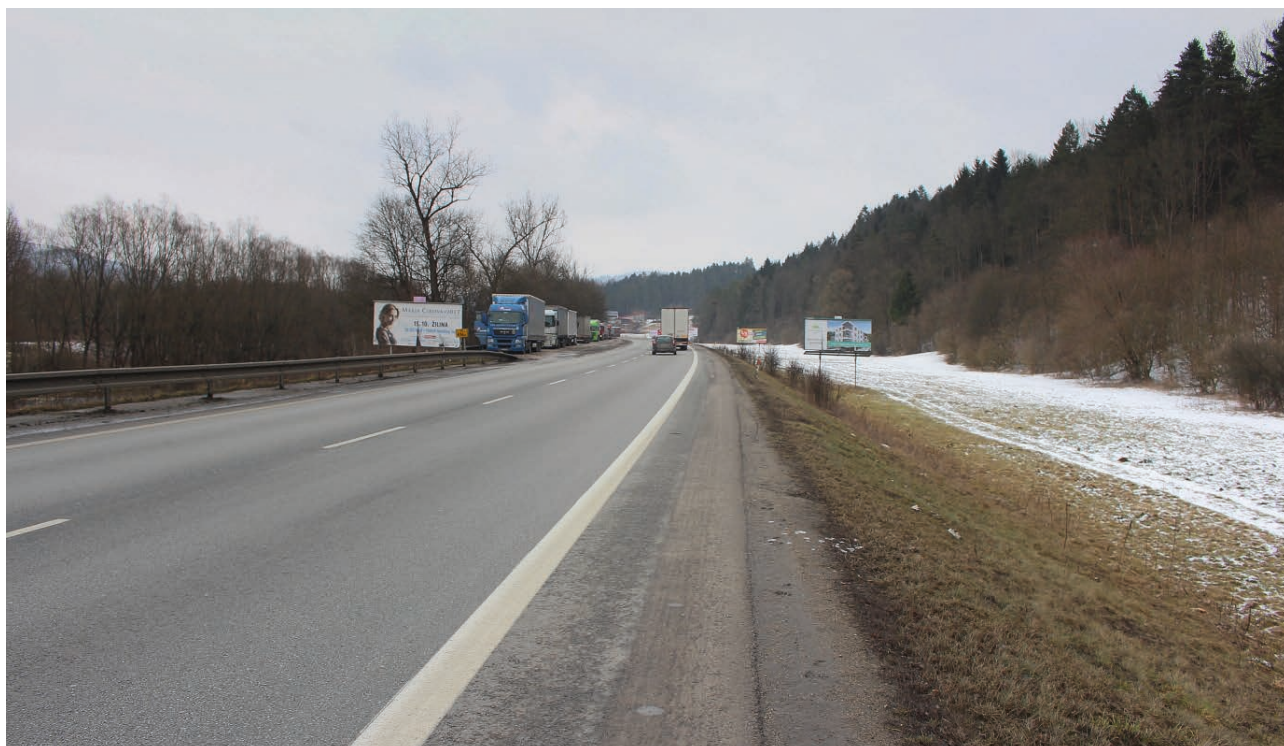
Obr. 33: Biokoridor Oškerda v kolízii s cestou I/11.

3. Zabezpečenie konektivity v migračnom koridore pomocou výstavby ekoduktov by bolo vzhľadom k predchádzajúcim lokalitám (Horelica - Oščadnica, Kysucký Lieskovec, Povina) pomerne finančne náročnejšie (ekodukt ponad cestu I/11, prípadne ponad rieku Kysuca, ktorá tečie paralelne s cestou I/11, ďalší ekodukt ponad plánovanú diaľnicu D3 a ponad železnicu ZA - CA). Aj vzhľadom k tomu odporúčame pre prípadné projektovanie ďalších ekoduktov na Kysuciach skôr niektoré z menovaných lokalít: Horelica - Oščadnica, Kysucký Lieskovec, alebo Povina.

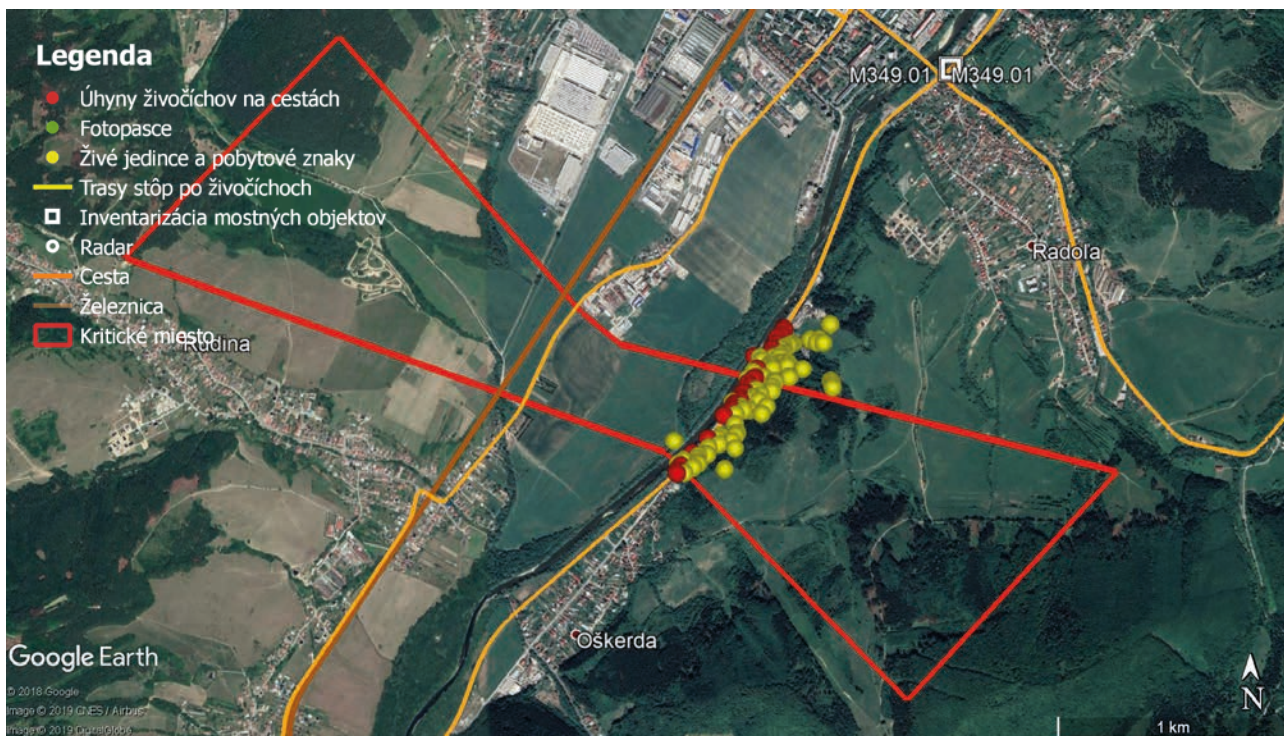
Obr. 34: Mapa biokoridoru Oškerda s vyznačenou mortalitou živočíchov na cestách a so zaznamenanými pobytovými znakmi.

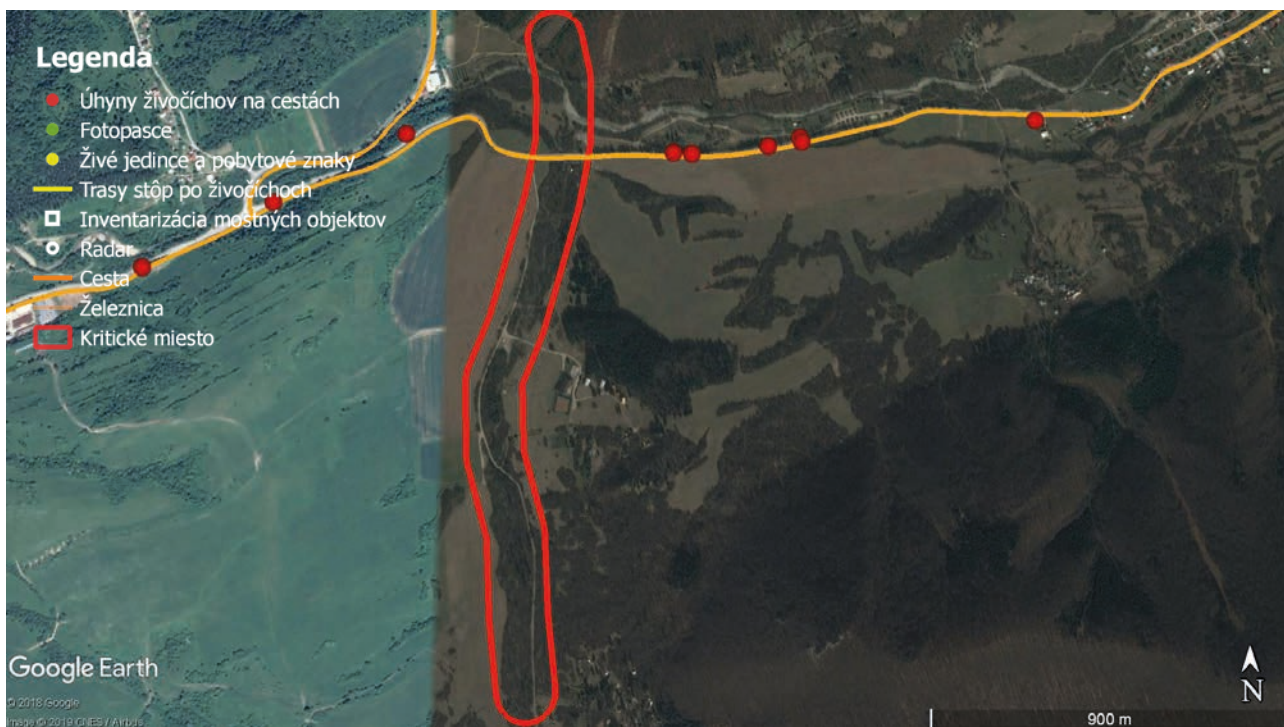
Obr. 45: Mapa koridoru Bránica s cestou I/583 a vyznačenými kolíziami so zverou.

1. Západný okraj koridoru je lemovaný remízku s drevinami s odhadovanou šírkou 60 m. Uvedený vegetačný kryt predstavuje najvýznamnejší prvok koridoru. Preto navrhujeme jeho zachovanie.
2. V priestore koridoru sa nachádza orná pôda s pestovaním obilnín, ktoré prispievajú k sezónnej koncentrácii jedincov veľkých cicavcov. Preto odporúčame na tejto pôde nepestovať plodiny, ktoré atrahujú zver (najmä kukuricu).
3. Koridorom prechádza prístupová účelová cesta k rekreačným zariadeniam. Navrhujeme nepodporovať rozširovanie rekreačnej výstavby.
4. Umiestniť ďalšie výstražné dopravné značky popri ceste s cieľom upozorniť vodičov na zvýšenie pozornosti a odporúčané zníženie rýchlosti („Pozor, zver“, „Spomal“).

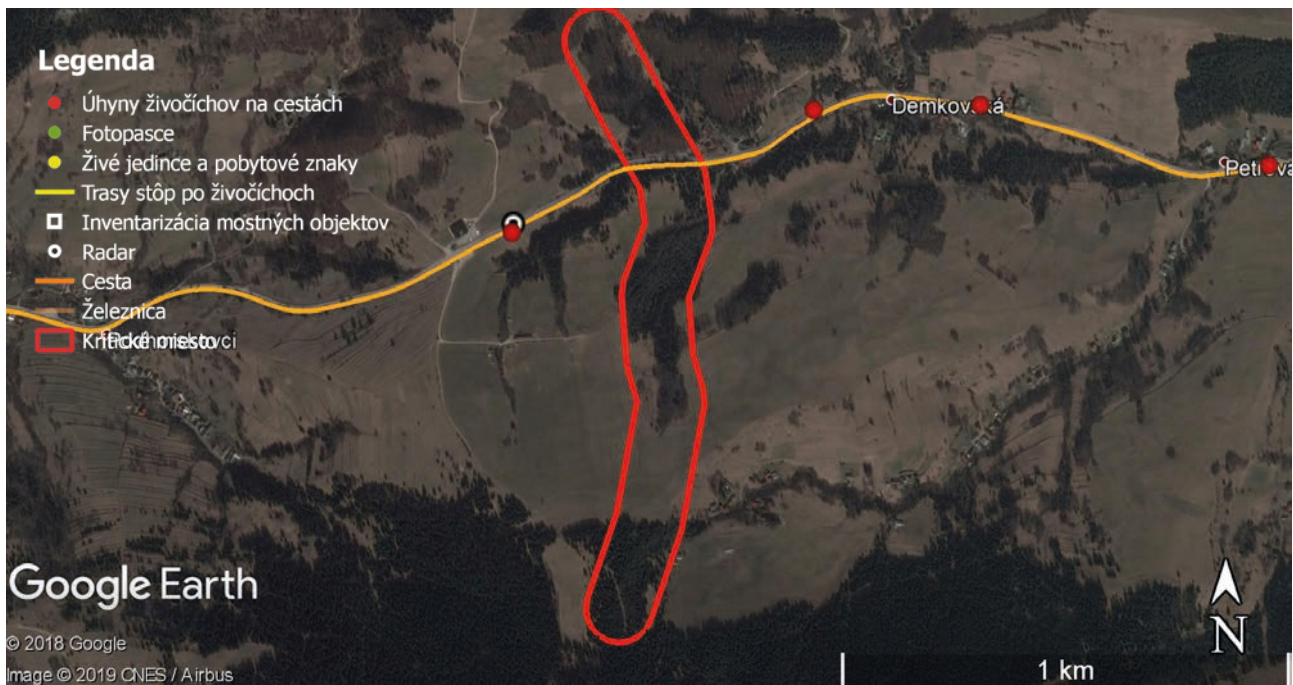
Obr. 48: Mapa biokoridoru Rovná hora s cestou II/583 a vyznačenými kolíziami so zverou.

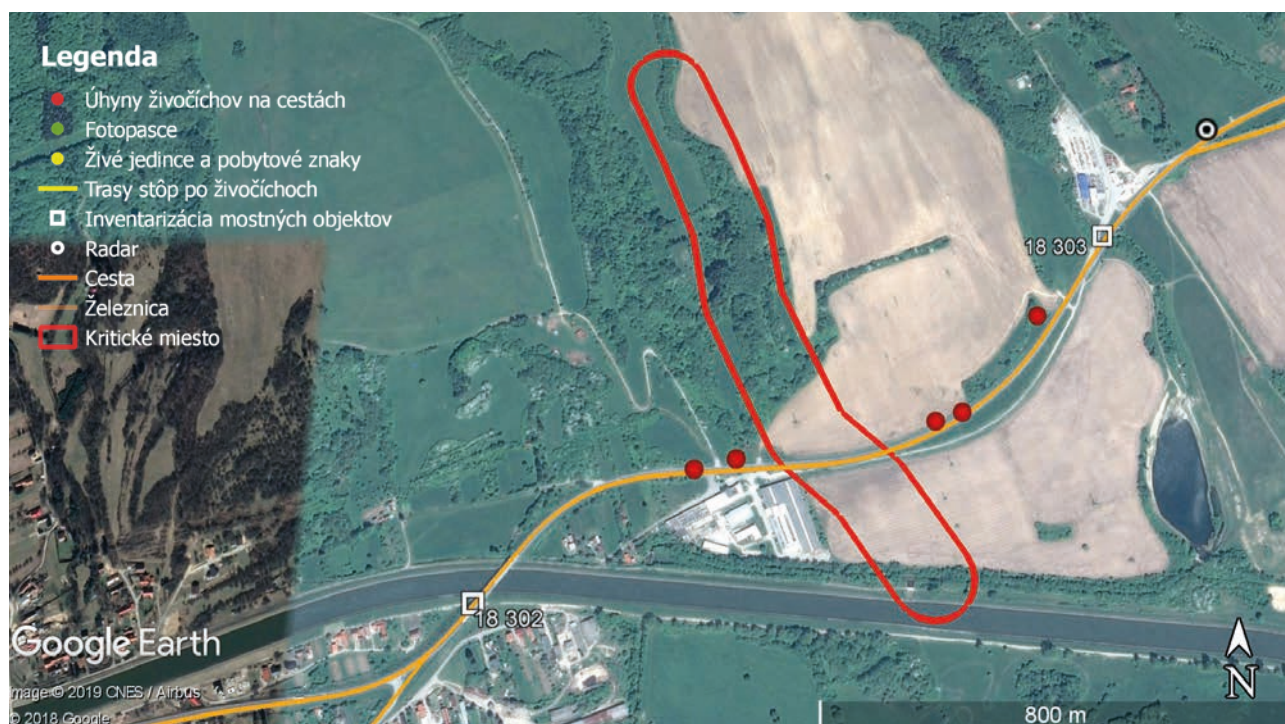
Obr. 52: Mapa biokoridoru Turany 2.

- » Medzi Turany 1 a Turany 2 je priechodný podchod;
 - » Západne od Turany 2 je priechodný nadchod.

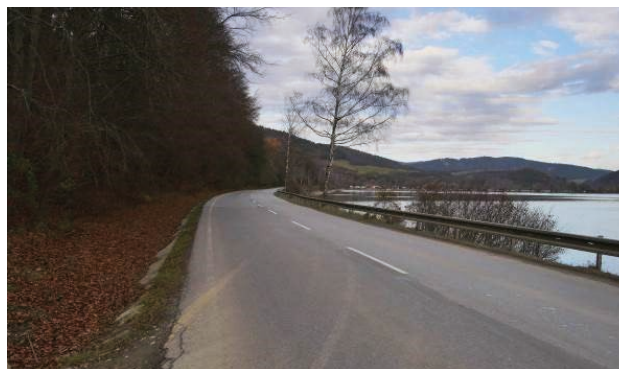
Obr. 60: Biokoridor Miločov v kolízii s cestou II/587 zohráva dôležitú úlohu pre migrujúce vodné vtáky.

1. Vybudovať viadukt alebo premostenie cesty.
2. Používať nízkonapäťové ploché osvetlenia upevnené po bokoch cesty, ktoré umožnia vtákom vidieť hviezdy, čo je dôležité pre ich orientáciu.
3. Umiestniť stĺpy (resp. iné technické zariadenie) na mostoch, aby sa zabránilo kolíziám s vtákmi na moste.
4. Vybudovať nízke oplotenia pozdĺž cesty, vďaka ktorým by vtáky prelietali vyššie a neboli by zrážané dopravnými prostriedkami.
5. Nestavať oporné múry nad 1 m výšky.
6. Blokovat výstavbu oplotení a drobných stavieb, ktoré nevyžadujú stavebné povolenia (rybárske chatky).
7. Zabezpečiť nezastavanie koridoru a pri aktualizovaní ÚPN dať stavebnú uzáveru na tieto pozemky.
8. Pre zlepšenie migrácie živočíchov, ktorá spočíva v preplávaní VN, navrhujeme na oboch brehoch vybudovať polostrovy s vhodnou vegetáciou, ktoré by zver naviedli na najužšie miesto VN, ktorú by tak mohli ľahšie prekonať.

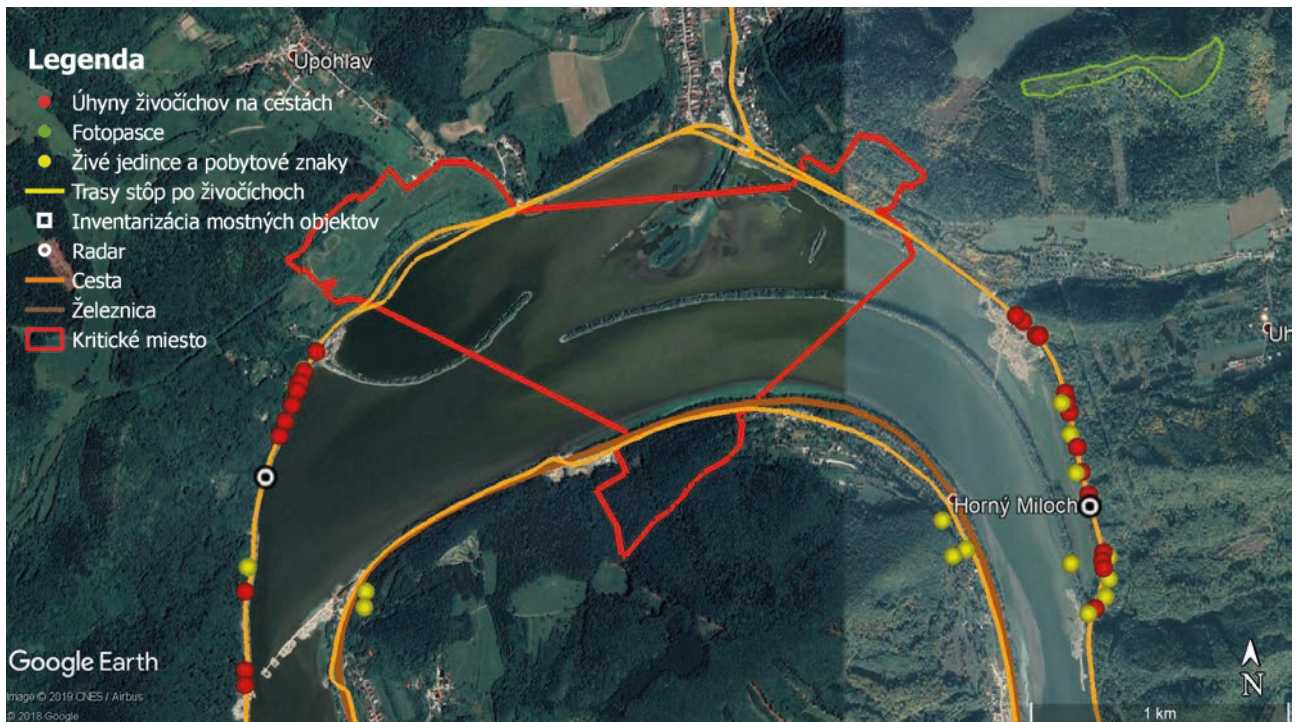
Obr. 61: Mapa biokoridoru Milochov s vyznačenými údajmi z monitoringu.

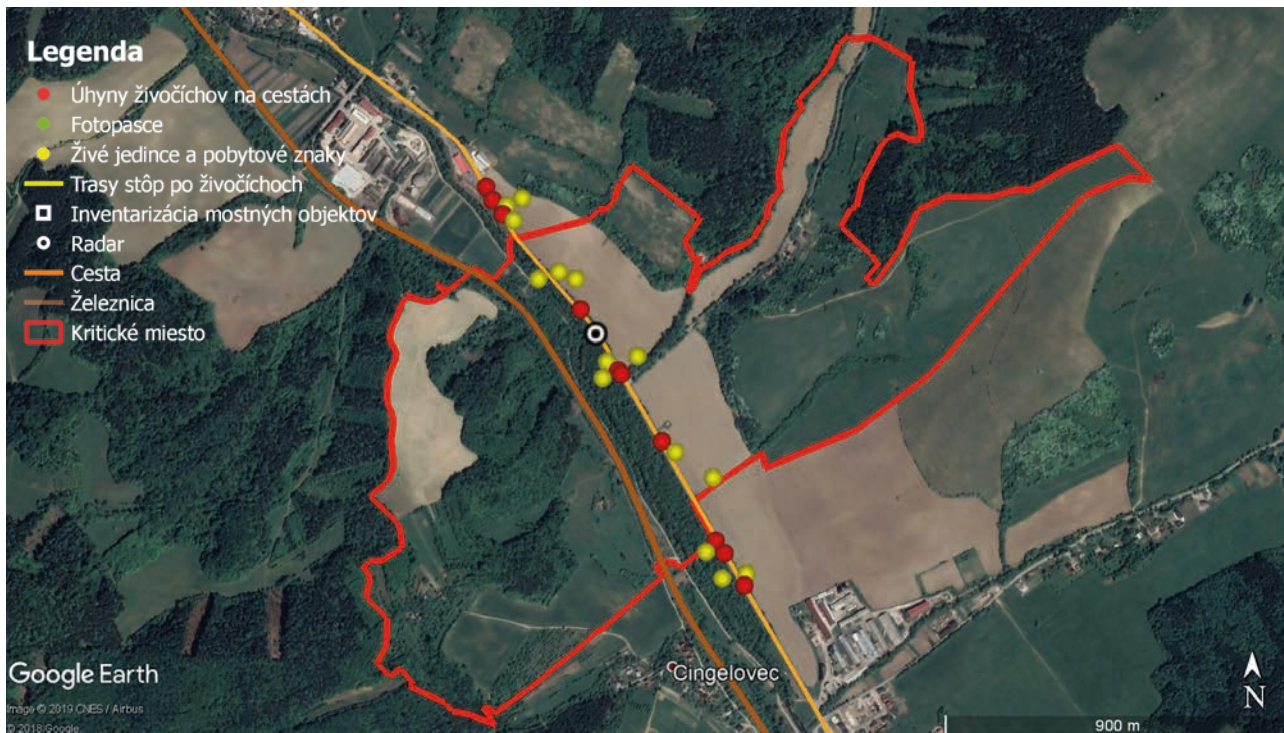
Obr. 64: Mapa biokoridoru Mestečko s vyznačenými údajmi z monitoringu.
